Spaltegolv kan fortsatt bli bedre

Egil Berge, Universitetet for miljø- og biovitenskap, Institutt for matematiske realfag og teknologi

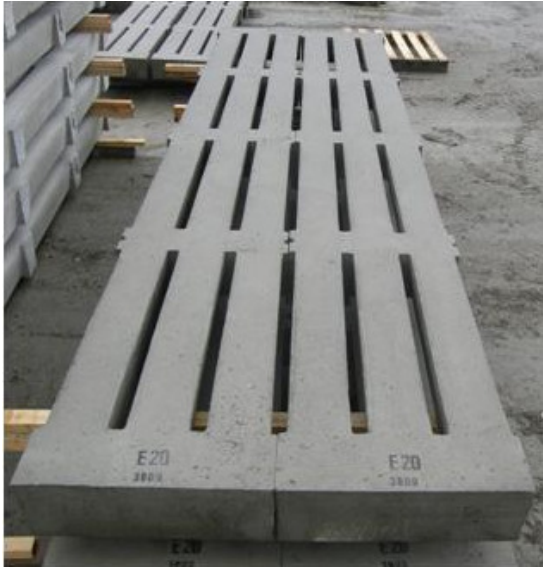
Figur 1. To 3-planks element 3,6 m lange med 3 interne tverr-ribber mellom endene.

- enkeltplank endret til element med 3 planker eller mer. Se fig. 1.
- det er lagt inn en tverr-ribbe på midten, og to i ¼-delspunktta (for plankelengde 3,6 m)
- overdekninga på stålet er minimalisert, det skal tåles uten rusting
- tverr-ribbene skjøtes med naboelementets tverr-ribber. Se fig. 2 og 3. Det skjer ved å støpe ut et hulrom i skjøten med mørtel. Når mørtelen er herdet må den knuses, eller ribbekanten brytes av, for at ett element skal kunne bøyes ned uten at også naboelementet dras med.

Skjøten i tverr-ribba er testet ved å kjøre en gaffeltruck langs den. Det ene elementet var lagt opp fra golvet, mens hjulet kjørte langs skjøten på kanten av naboelementet. Skjøten holdt. Tverr-ribbene fordeler konsentrerte laster over et større område, slik at mange planker deler på lasta, for eksempel når alle står ved krybba med frambeina på en plank og bakbeina på en annen.

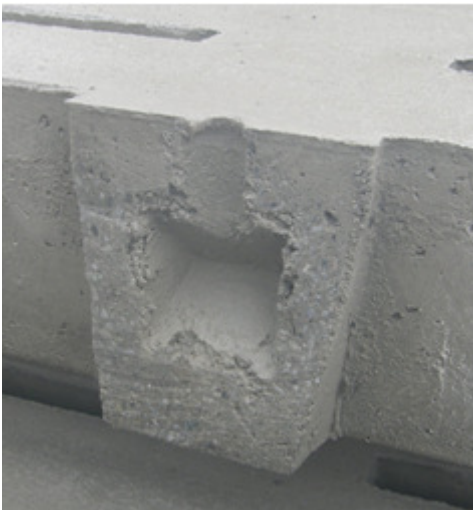
Fig. 2. Spaltegolvelementet sett mot ende av tverr-ribbe. Se grop i enden av ribba som skal støpes igjen etter montasje.

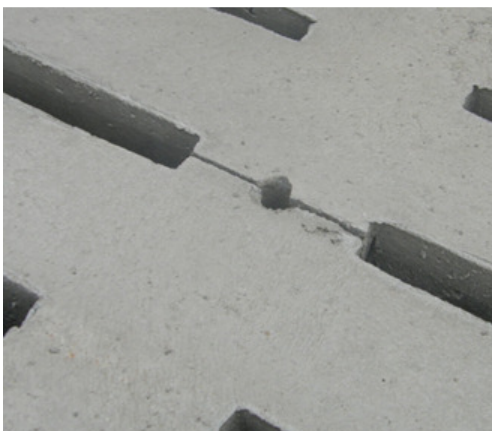
Fig 3. To element lagt på plass. Der tverr-ribbene møtes ses et hull for å fylle mørtel i utsparingen som skal gjenstøpes.

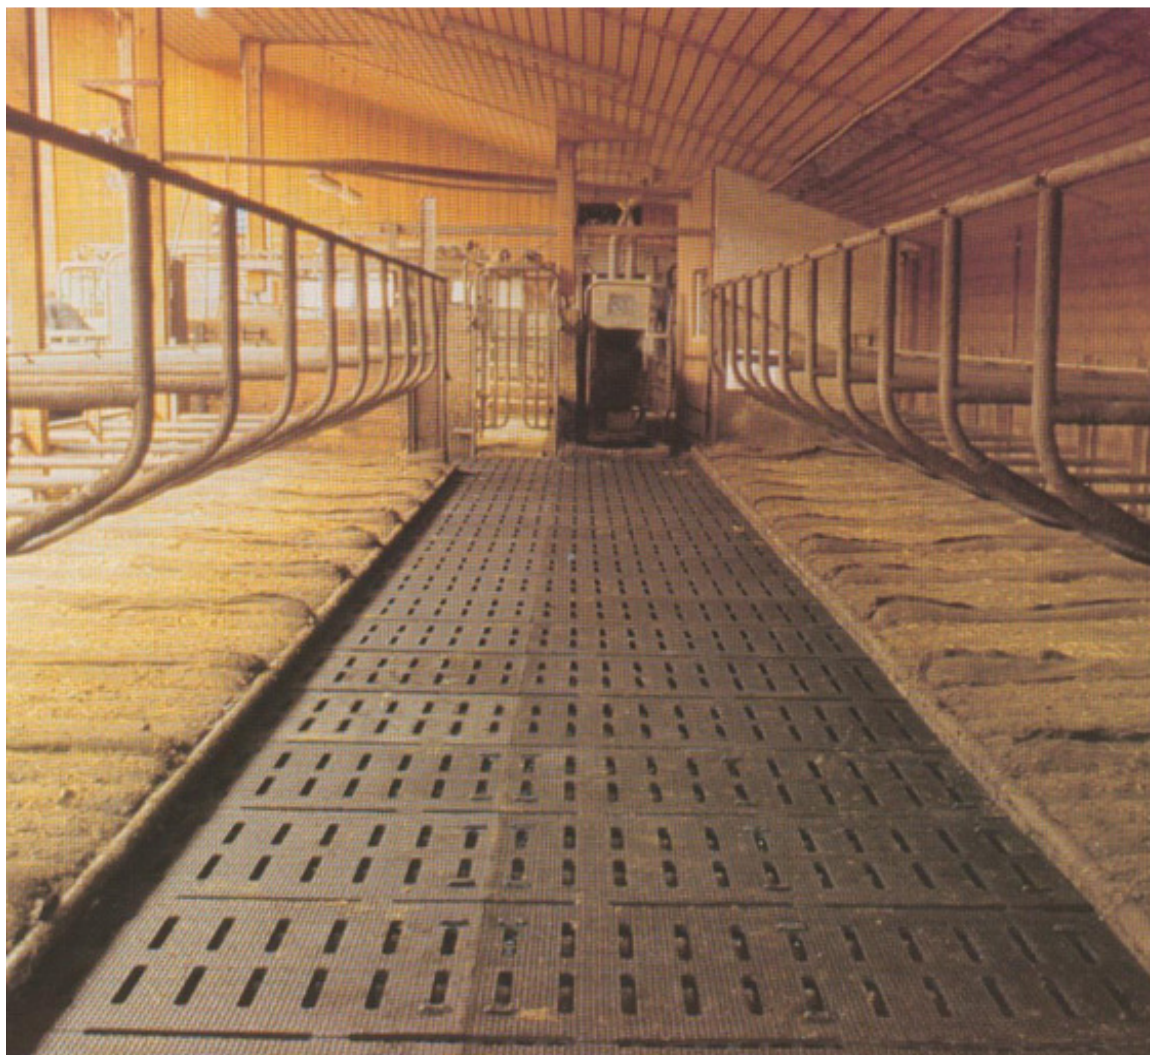
Fig. 4. Betongspaltegolv med gummibelegg (Univ. Hohenheim).

Det spørsmålet er langt på vei besvart av dr. Barbara Benz i hennes doktorarbeid fra 2001 ved Hohenheim Universitet i Tyskland. Gummibelegg for spaltegolv ble utviklet og testet av dr. Hartwig Irps ved Institut für landwirtschaftliches Bauforschung der FAL i Braunschweig på slutten av 1980-åra, men det gikk 10-15 år før det ble fart på salget og anvendelsen. Dr. Benz' resultater viste meget klare og positive forskjeller på helseparametrene, og på skritt-lengde, ganghastighet og hvor mye dyra beveget seg, som utslag for belegget. Oppførselen ble som på beite, altså mykt og sklisikkert fotfeste. Lett skrape på toppen sparer handarbeid i krokene, og bidrar ekstra til dyras renhet og hygien i fjøset [2].

4. Spaltegolv inne i fjøset bør få gummibelegg på gang- og oppholdsarealer av hensyn til dyrevelferden. Det samme bør gjelde for golv i binger. I samsvar med hva forsøks-resultatene sier bør kravene gå på golvets mykhet og sklisikkerhet, og *ikke* på om det er helt golv eller spaltegolv.
